## Официальный бюллетень №4-2015

На основании апелляции, поданной Денисом Константиновым на Официальный бюллетень №1-2015, проведено детальное исследование автомобиля с частичной разборкой, а также консультации с Комитетом Спортивной Техники Российской Автомобильной Федерации.

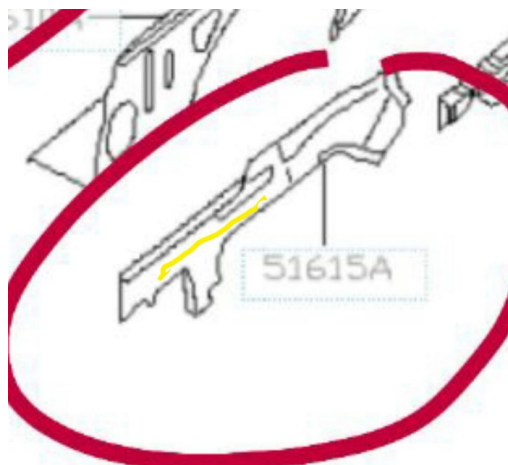
В конкретном рассматриваем автомобиле Subaru Impreza WRX STI стартовый номер 2, модернизации (изменению) подвержен наружный элемент лонжерона, заводской номер согласно каталога JapanCats (далее все номера запасных частей представлены из этого каталога) - 51615(A).

Исходя из конструкции, применённой при модернизации, (модификация плоского листового элемента с заменой на полый полукруглый элемент, с частичной проваркой соединений, демонтаж либо модификация внутренних ребер), можно предположить снижение прочностных характеристик заводских элементов – лонжеронов.

Данное нарушение необходимо устранить до 8 этапа MaxPowerCars 05.09.2015. Техническое решение по устранению данного нарушения регламента, необходимо письменно согласовать с Организатором. На этапы 1.08.2015 на трассе «Казань-ринг» и 15.08.2015 на трассе «Нижегородское кольцо» автомобиль стартовый номер 2 допускается в текущей конфигурации.

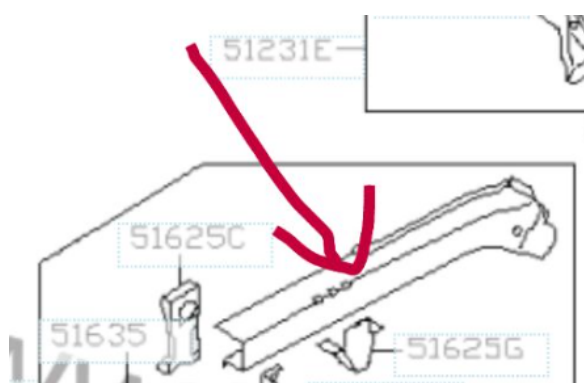
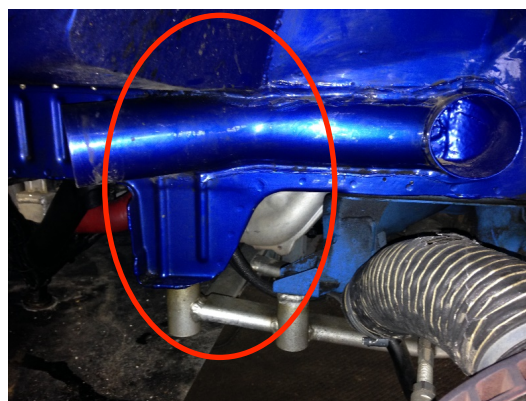
Помимо заводского крепления на точечной сварке к основному элементу лонжерона 51231C(D), рассматриваемый элемент имеет заводские ребра жесткости, нарушенные при модернизации. При этом элемент 51615(A) является составной частью опоры 51625G(H), которая в свою очередь является креплением переднего элемента жесткости и крепления подвески(подрамник).

Исходя из вышеизложенного можно сделать вывод что модернизированные детали передних лонжеронов являются заводским, конструктивным элементом обеспечивающим заложенные заводом-изготовителем параметры прочности и жесткости и являются неотъемлемой частью передних лонжеронов.
